# 別海町社会教育施設長寿命化計画

令和2年7月

別 海 町

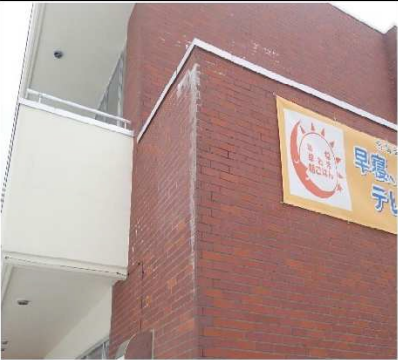
| <p><b>1:外壁タイル<br/>白華</b></p> <p>外壁タイル部に白華が見られる。タイル下部に、水が浸入することで発生し、タイルが浮いている可能性がある。</p> | | | <p><b>4:外壁塗装<br/>浮き</b></p> <p>写真は外壁塗膜の浮き、ふくれ。複数箇所あり。</p> | | |
| | 緊急度 | 白華 | | 緊急度 | 塗膜ふくれ |
| | C | | C | | |

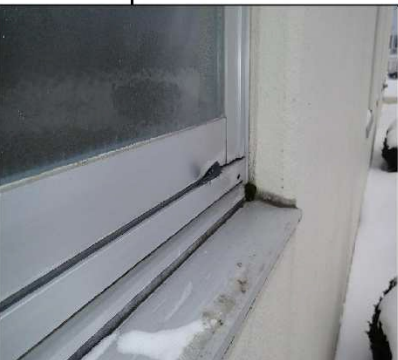
| <p><b>2:外部サッシ<br/>劣化</b></p> <p>外部サッシのゴムパッキン等が劣化。複数箇所あり。</p> | | | <p><b>5:天井たわみ</b></p> <p>写真は廊下天井のたわみ。落下等の危険性があるため、早めの点検・改善が必要と考える。調理室天井も同様。</p> | | |
| | 緊急度 | サッシ劣化 | | 緊急度 | 天井たわみ |
| | C | | A | | |

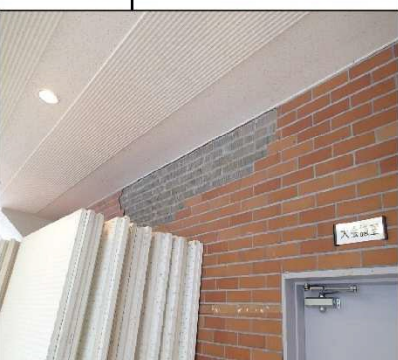
| <p><b>3:内壁タイル<br/>欠損</b></p> <p>エントランス正面タイルの欠損がある。現在、欠損している所以外でも、タイルが浮いている可能性あり。</p> | | | <p><b>6:内壁たわみ</b></p> <p>写真は準備室内壁のたわみ。湿気等によるものと考えられる。</p> | | |
| | 緊急度 | 内壁剥離 | | 緊急度 | 内壁たわみ |
| | B | | C | | |

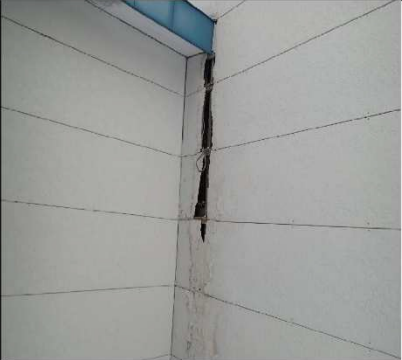
| <b>1: 外壁仕上材<br/>欠損、ヒビ</b><br><br>写真は外装材の欠損。複数箇所あり、雨水侵入の可能性あり。 | | | |
| | 緊急度 | サイディング欠損 | 緊急度 |
| | A | | |

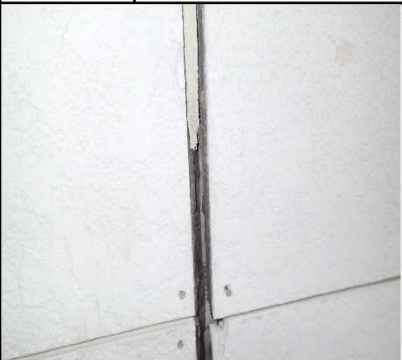
| <b>2: シーリング材<br/>欠損</b><br><br>シーリング材が劣化している。外装材も波打っていることから、内部に雨水等が侵入し、下地材が腐食している可能性がある。 | | | |
| | 緊急度 | シーリング材劣化 | 緊急度 |
| | A | | |

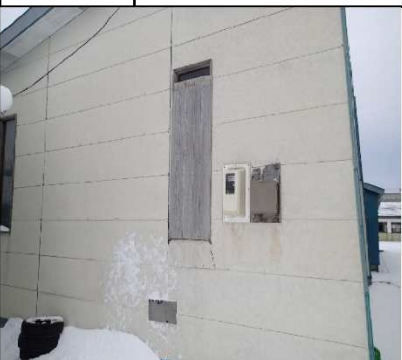
| <b>3: 窓損傷</b><br><br>窓ガラスがなく、木で応急措置している状態である。早めの修繕が必要。 | | | |
| | 緊急度 | 窓損傷 | 緊急度 |
| | A | | |

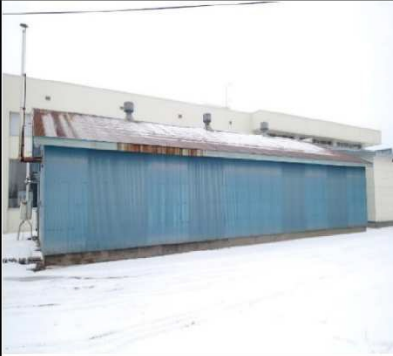
| <div>1:屋根板金<br/>腐食</div> <div>屋根板金全体的に腐食が見られる。穴が開き、雨水侵入の可能性あり。</div> | <div></div> <div><div>緊急度</div><div>A</div><div>屋根板金腐食</div></div> | <div>4:床たわみ</div> <div>床がたわみ、落下等の危険性が考えられるため早めの対応が必要。</div> | <div></div> <div><div>緊急度</div><div>A</div><div>床たわみ</div></div> |

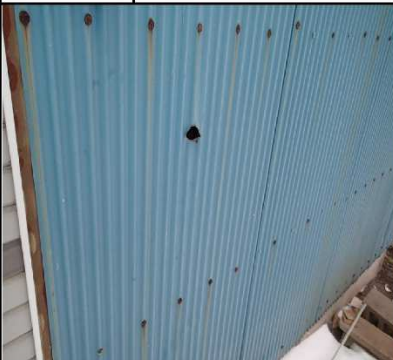
| <div>2:外装仕上材<br/>腐食</div> <div>外装仕上材にも複数箇所、腐食が見られる。雨水侵入の可能性あり。</div> | <div></div> <div><div>緊急度</div><div>A</div><div>外装材腐食</div></div> | | |

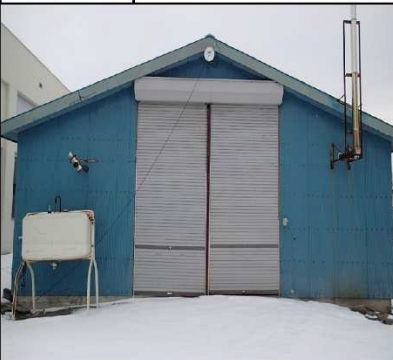
| <div>3:シャッター<br/>変形</div> <div>シャッターが変形している。建物自体になんらかの変形が生じると考える。</div> | <div></div> <div><div>緊急度</div><div>B</div><div>シャッター変形</div></div> | | |

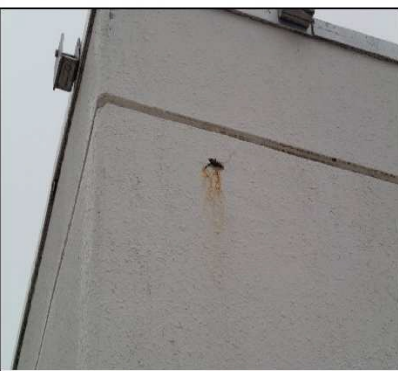
| <b>1: 外壁の鉄筋露出</b><br><br>躯体の欠損により鉄筋が露出し、内部鉄筋が腐食している。 | <div> 緊急度<br/><b>C</b> </div> <div>鉄筋露出</div> | <b>4: 開口部の建付不良</b><br><br>扉がゆがみ、力を加えないと閉まらない状況。 | <div> 緊急度<br/><b>C</b> </div> <div>開口部不良</div> |

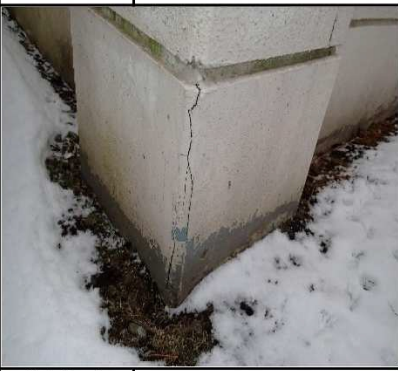
| <b>2: 基礎コンクリートひび割れ</b><br><br>基礎のひび割れ。外壁も同様に、複数箇所あり。 | <div> 緊急度<br/><b>B</b> </div> <div>基礎コンクリートヒビ</div> | <b>5: 内部壁ひび割れ</b><br><br>階段部内壁のヒビ。目視できる部分は仕上げ材だが、中の構造体に影響が出てる可能性あり。 | <div> 緊急度<br/><b>B</b> </div> <div>内壁ヒビ</div> |

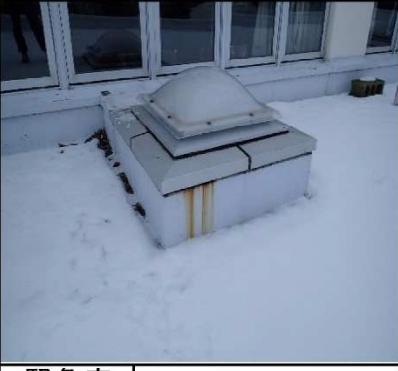
| <b>3: シーリング劣化</b><br><br>シーリングの劣化により、内部に雨水が侵入し内部鉄部が腐食している。シーリング打替え等の対応が必要と考える。 | <div> 緊急度<br/><b>C</b> </div> <div>シーリング劣化</div> | <b>6: ビニルクロス剥がれ</b><br><br>写真は事務室ビニルクロスの剥がれ。結露等の水による影響によるもの考える。 | <div> 緊急度<br/><b>C</b> </div> <div>内壁剥離</div> |

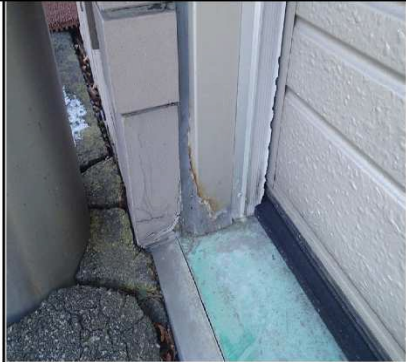
| <b>1: 外部シャッター<br/>枠腐食</b><br><br>シャッター枠が部分的に腐食している。シーリングで処理しているが、さらに腐食が進んでいると考える。 | <br><div>緊急度</div> <div><b>C</b></div> <div>外部シャッター枠腐食</div> | <b>4: 内部建具の<br/>損傷</b><br><br>建具の損傷が複数箇所あり。書物等の運搬時に接触し損傷したと考える。 | <br><div>緊急度</div> <div><b>C</b></div> <div>建具損傷</div> |

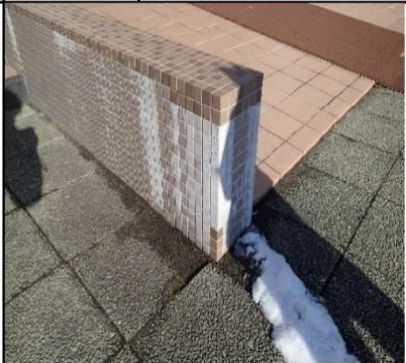
| <b>2: 外壁の劣化</b><br><br>部分的だが、白華現象が見られる。ヒビ割れ等から躯体内部に水が、侵入して発生することから、今後内部鉄筋の腐食や躯体の欠損等の可能性あり。 | <br><div>緊急度</div> <div><b>C</b></div> <div>白華現象</div> | <b>5: 舗装等の陥没、ヒビ割れ</b><br><br>敷地内の舗装や通路に陥没や、ヒビ割れが複数箇所あり。歩行や、車椅子の利用に支障あり。 | <br><div>緊急度</div> <div><b>C</b></div> <div>舗装等の陥没</div> |

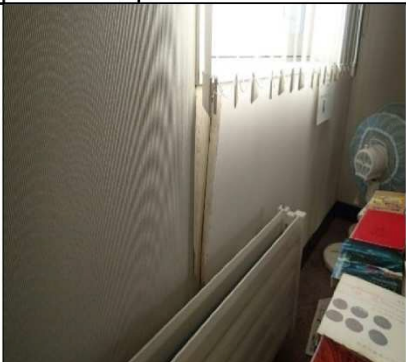
| <b>3: ビニルクロス剥がれ</b><br><br>ビニルクロスの剥がれ。結露等の水による影響によるものと考えられる。 | <br><div>緊急度</div> <div><b>C</b></div> <div>ビニルクロス剥がれ</div> | <b>6: 屋根の劣化</b><br><br>屋根の保護塗料が劣化し、全体的に白華が見られる。今後、錆が発生する可能性があるため、早めのメンテナンスが必要と考える。 | <br><div>緊急度</div> <div><b>B</b></div> <div>屋根塗料白華</div> |

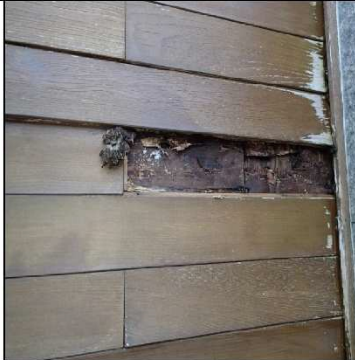
| <p><b>1:外装材木部劣化</b></p> <p>腐食により外装材が欠損しているところが複数箇所あり。雨水が侵入し、他も部分も腐食してる可能性がある。</p> | | <p><b>4:外部床タイル浮き</b></p> <p>外部床タイルが浮き、段差が生じてる箇所がある。歩行に支障が出るため、早めの対応が望ましい。</p> | | | | | | | | |
| | <table><tr><td>緊急度</td><td rowspan="2">外装材劣化</td></tr><tr><td>B</td></tr></table> | 緊急度 | 外装材劣化 | B | | <table><tr><td>緊急度</td><td rowspan="2">外部タイル浮き</td></tr><tr><td>C</td></tr></table> | 緊急度 | 外部タイル浮き | C | |

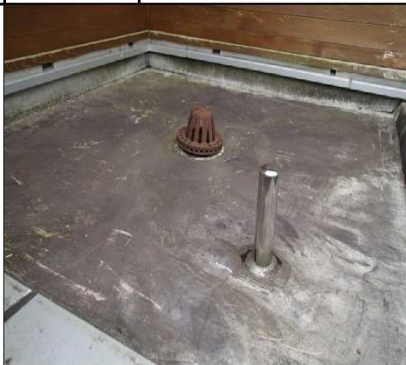
| <p><b>2:屋上防水劣化</b></p> <p>内部天井材に雨漏りシミがあることから、雨水が浸入していると考えられる。防水の改修が必要と考える。</p> | | | | | | | | | | |
| | <table><tr><td>緊急度</td><td rowspan="2">屋上防水劣化</td></tr><tr><td>B</td></tr></table> | 緊急度 | 屋上防水劣化 | B | | <table><tr><td>緊急度</td><td></td></tr><tr><td></td><td></td></tr></table> | 緊急度 | | | |

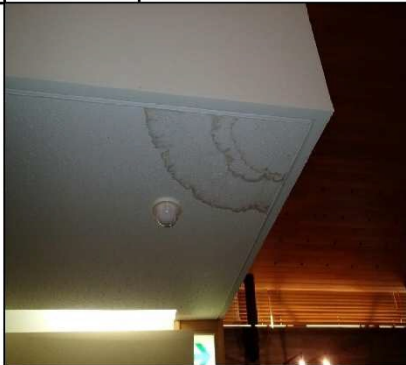
| <p><b>3:天井材雨漏りシミ</b></p> <p>雨漏りシミが、複数箇所あり。早めの対応が、望ましい。</p> | | | | | | | | | | |
| | <table><tr><td>緊急度</td><td rowspan="2">雨水侵入</td></tr><tr><td>A</td></tr></table> | 緊急度 | 雨水侵入 | A | | <table><tr><td>緊急度</td><td></td></tr><tr><td></td><td></td></tr></table> | 緊急度 | | | |
