# 別海町社会教育施設長寿命化計画

令和2年7月

別 海 町

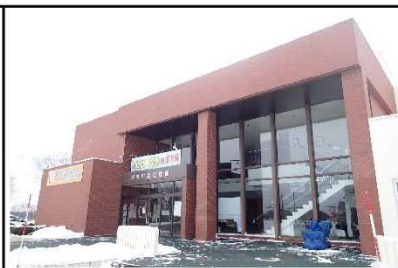
対象施設は、外部タイル部に白華現象が見られ、タイルが部分的に浮いている可能性があります。また、内部の壁タイルも剥落していることから、調査等の実施が必要と考えます。

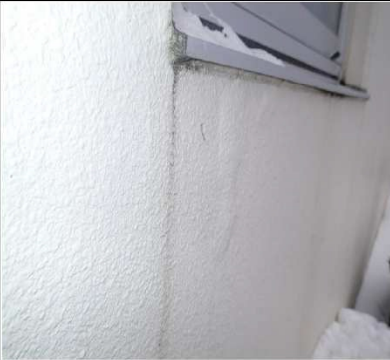
| <p><b>1:外壁タイル<br/>白華</b></p> <p>外壁タイル部に白華が見られる。タイル下部に、水が浸入することで発生し、タイルが浮いている可能性がある。</p> | | | <p><b>4:外壁塗装<br/>浮き</b></p> <p>写真は外壁塗膜の浮き、ふくれ。複数箇所あり。</p> | | |
| | 緊急度 | 白華 | | 緊急度 | 塗膜ふくれ |
| | C | | C | | |

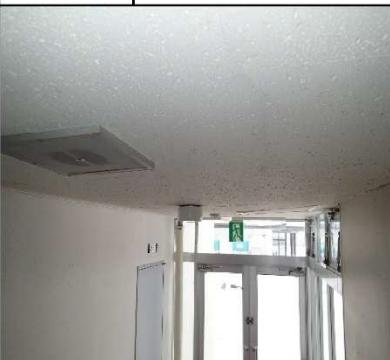
| <p><b>2:外部サッシ<br/>劣化</b></p> <p>外部サッシのゴムパッキン等が劣化。複数箇所あり。</p> | | | <p><b>5:天井たわみ</b></p> <p>写真は廊下天井のたわみ。落下等の危険性があるため、早めの点検・改善が必要と考える。調理室天井も同様。</p> | | |
| | 緊急度 | サッシ劣化 | | 緊急度 | 天井たわみ |
| | C | | A | | |

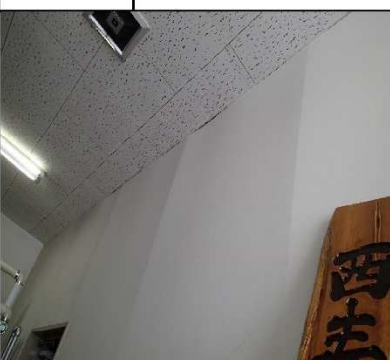
| <p><b>3:内壁タイル<br/>欠損</b></p> <p>エントランス正面タイルの欠損がある。現在、欠損している所以外でも、タイルが浮いている可能性あり。</p> | | | <p><b>6:内壁たわみ</b></p> <p>写真は準備室内壁のたわみ。湿気等によるものと考えられる。</p> | | |
| | 緊急度 | 内壁剥離 | | 緊急度 | 内壁たわみ |
| | B | | C | | |

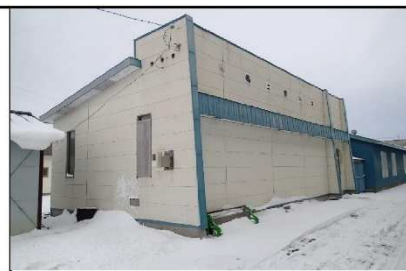
対象施設は、外装材の欠損、シーリングの劣化が見られます。サイディングが波打っていることから、下地材が腐食している可能性があります。

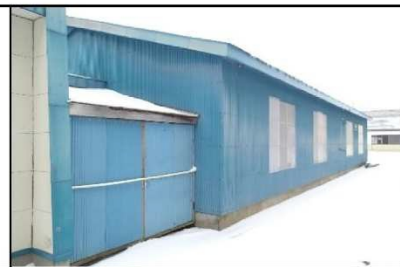
・用途: 資料館  
 ・構造: 鉄骨造平屋  
 ・延床面積: 162.00㎡  
 ・昭和55年11月14日竣工(竣工後約39年1カ月経過)  
 対象施設は屋根、壁ともにトタンが腐食し、穴が開いている。中は倉庫としても活用されているが、古い資料となるものが保管されていることから、対応が必要と考える。また、陶芸室の床が腐食してる部分があり、落下等の危険があるため対応が必要と考える。

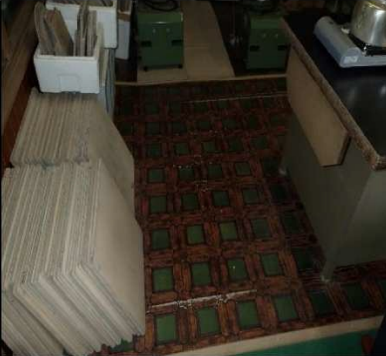
| <div>1:屋根板金<br/>腐食</div> <div>屋根板金全体的に腐食が見られる。穴が開き、雨水侵入の可能性あり。</div> | <div></div> <div><div>緊急度</div><div>A</div><div>屋根板金腐食</div></div> | <div>4:床たわみ</div> <div>床がたわみ、落下等の危険性が考えられるため早めの対応が必要。</div> | <div></div> <div><div>緊急度</div><div>A</div><div>床たわみ</div></div> |

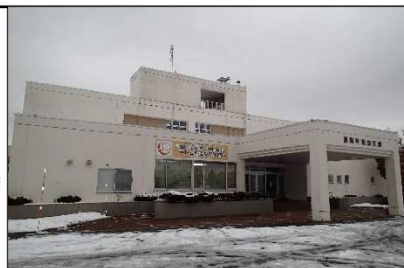
対象施設は、外壁の鉄筋の露出、及び外部、内部共にひび割れ等が見受けられ、内部鉄筋の腐食や躯体への影響が今後心配されます。シーリングの劣化が見受けられるため、打替え等が必要です。

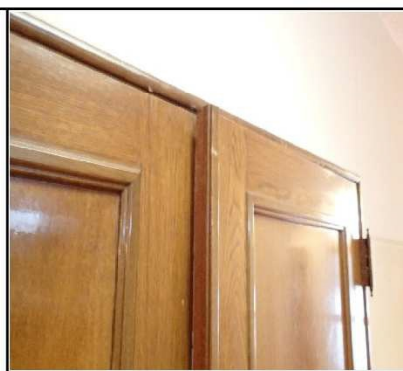
| <b>1: 外壁の鉄筋露出</b><br><br>躯体の欠損により鉄筋が露出し、内部鉄筋が腐食している。 | <div> 緊急度<br/><b>C</b> </div> <div>鉄筋露出</div> | <b>4: 開口部の建付不良</b><br><br>扉がゆがみ、力を加えないと閉まらない状況。 | <div> 緊急度<br/><b>C</b> </div> <div>開口部不良</div> |

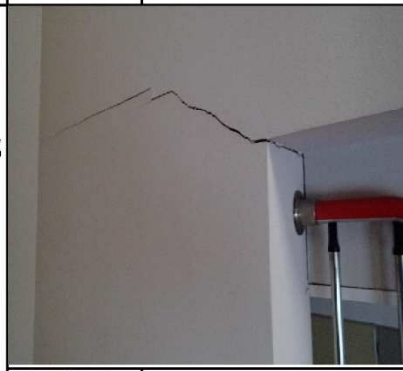
| <b>2: 基礎コンクリートひび割れ</b><br><br>基礎のひび割れ。外壁も同様に、複数箇所あり。 | <div> 緊急度<br/><b>B</b> </div> <div>基礎コンクリートヒビ</div> | <b>5: 内部壁ひび割れ</b><br><br>階段部内壁のヒビ。目視できる部分は仕上げ材だが、中の構造体に影響が出てる可能性あり。 | <div> 緊急度<br/><b>B</b> </div> <div>内壁ヒビ</div> |

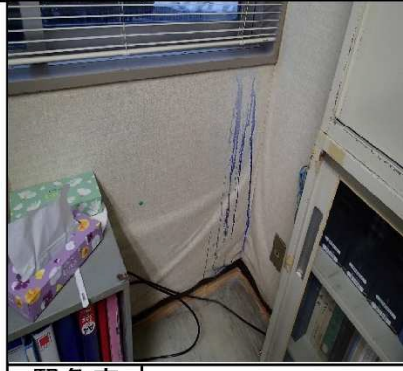
| <b>3: シーリング劣化</b><br><br>シーリングの劣化により、内部に雨水が侵入し内部鉄部が腐食している。シーリング打替え等の対応が必要と考える。 | <div> 緊急度<br/><b>C</b> </div> <div>シーリング劣化</div> | <b>6: ビニルクロス剥がれ</b><br><br>写真は事務室ビニルクロスの剥がれ。結露等の水による影響によるもの考える。 | <div> 緊急度<br/><b>C</b> </div> <div>内壁剥離</div> |

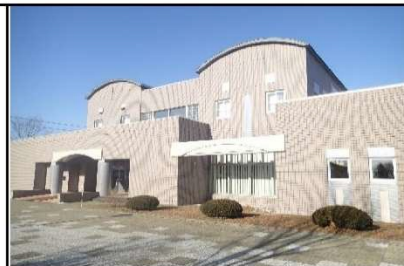
対象施設は、部分的に外部躯体・タイル張り部にひび割れが見られます。屋根板金の保護塗膜が劣化し、白華していることから、早めのメンテナンス対応が必要と考えます。

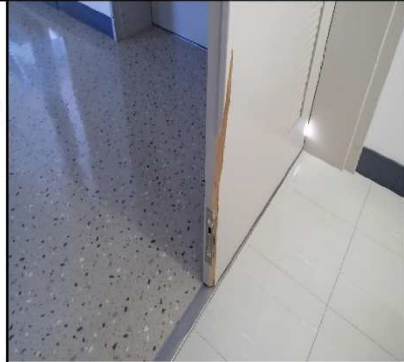
| <b>1: 外部シャッター<br/>枠腐食</b><br><br>シャッター枠が部分的に腐食している。シーリングで処理しているが、さらに腐食が進んでいると考える。 | <br><div>緊急度</div> <div><b>C</b></div> <div>外部シャッター枠腐食</div> | <b>4: 内部建具の<br/>損傷</b><br><br>建具の損傷が複数箇所あり。書物等の運搬時に接触し損傷したと考える。 | <br><div>緊急度</div> <div><b>C</b></div> <div>建具損傷</div> |

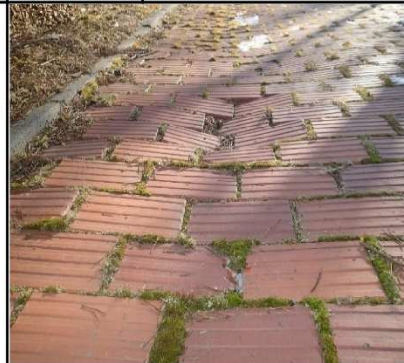
| <b>2: 外壁の劣化</b><br><br>部分的だが、白華現象が見られる。ヒビ割れ等から躯体内部に水が、侵入して発生することから、今後内部鉄筋の腐食や躯体の欠損等の可能性あり。 | <br><div>緊急度</div> <div><b>C</b></div> <div>白華現象</div> | <b>5: 舗装等の陥没、ヒビ割れ</b><br><br>敷地内の舗装や通路に陥没や、ヒビ割れが複数箇所あり。歩行や、車椅子の利用に支障あり。 | <br><div>緊急度</div> <div><b>C</b></div> <div>舗装等の陥没</div> |

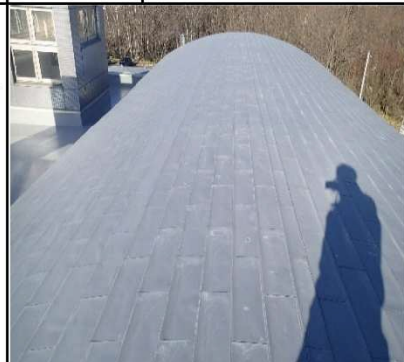
| <b>3: ビニルクロス剥がれ</b><br><br>ビニルクロスの剥がれ。結露等の水による影響によるものと考えられる。 | <br><div>緊急度</div> <div><b>C</b></div> <div>ビニルクロス剥がれ</div> | <b>6: 屋根の劣化</b><br><br>屋根の保護塗料が劣化し、全体的に白華が見られる。今後、錆が発生する可能性があるため、早めのメンテナンスが必要と考える。 | <br><div>緊急度</div> <div><b>B</b></div> <div>屋根塗料白華</div> |

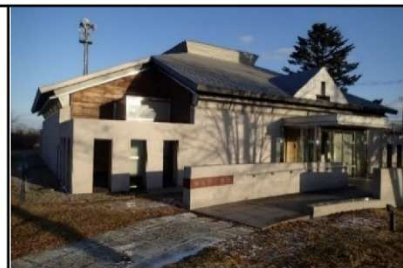
対象施設は特に北面の外壁が腐食し欠損してる箇所がある。また、ウレタン防水部より、漏水が見受けられるため、中の資料が非常に貴重なことから、早めの対応が必要と考える。

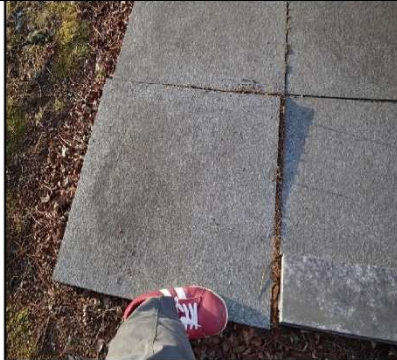
| <p><b>1:外装材木部劣化</b></p> <p>腐食により外装材が欠損しているところが複数箇所あり。雨水が侵入し、他も部分も腐食してる可能性がある。</p> | | <p><b>4:外部床タイル浮き</b></p> <p>外部床タイルが浮き、段差が生じてる箇所がある。歩行に支障が出るため、早めの対応が望ましい。</p> | | | | | | | | |
| | <table><tr><td>緊急度</td><td rowspan="2">外装材劣化</td></tr><tr><td>B</td></tr></table> | 緊急度 | 外装材劣化 | B | | <table><tr><td>緊急度</td><td rowspan="2">外部タイル浮き</td></tr><tr><td>C</td></tr></table> | 緊急度 | 外部タイル浮き | C | |
